PIANO DI ELIMINAZIONE DELLE BARRIERE ARCHITETTONICHE PER L'ARCHIVIO DI STATO DI TORINO

TAVOLE DI RESTITUZIONE DEL RILIEVO E PROPOSTE PROGETTUALI

SEDE DI CORTE

SEDE DI SEZIONI RIUNITE

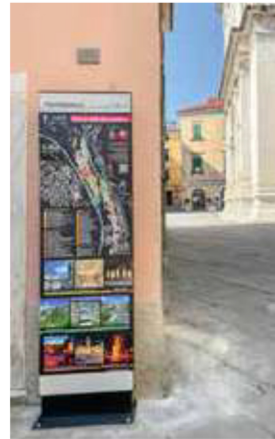
In prossimità delle sedi e nei principali nodi distributivi si propone di posizionare pannelli informativi dotati anche di qr code per poter accedere a contenuti multimediali adeguati alle diverse utenze di pubblico (LIS, audio, video).

Pannelli informativi Comune di Pontremoli

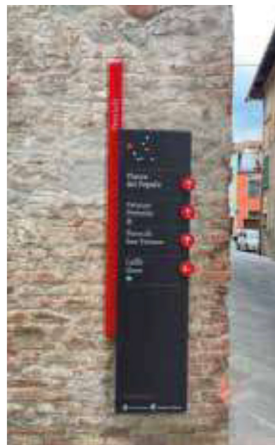
All'interno delle due sedi si propone di installare una segnaletica orientativa molto semplice e leggibile al fine di facilitare l'orientamento degli utenti e di raggiungere autonomamente i diversi spazi.

Segnaletica orientativa del Comune di Peccioli
